PROGRAMA DE CONTROL DE PLAGAS

INFORME DE ACTUACIÓN

DEL 26 DE OCTUBRE AL 25 DE NOVIEMBRE DE 2022

COBRE CAMP

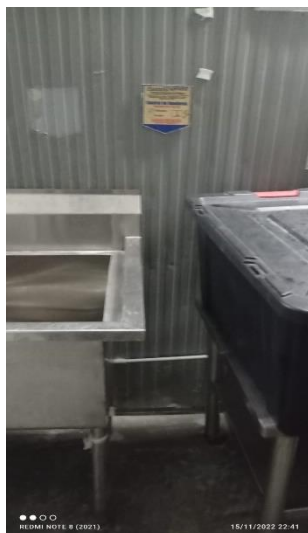
17-11-2022: BASURERO AL AIRE LIBRE EN RESTAURANTE GARDEN VILLAGE. RECOMENDAMOS ADECUAR EL LUGAR, ESTE DEBE ESTAR TOTALMENTE CERRADO.
